# Nachuntersuchung der sanierten Kanäle in der Stadt SENDAI

ALL LINER ASSOCIATION

Die Einflüsse der Erdbeben vom März 2011, sowie der zahlreichen Nachbeben auf die mittels All Liner und All Liner Z sanierten Kanäle in der Stadt SENDAI, sollen untersucht, die aktuellen Zustände erfasst, und daraus Erkenntnisse für die Zukunft gewonnen werden.

August 2011

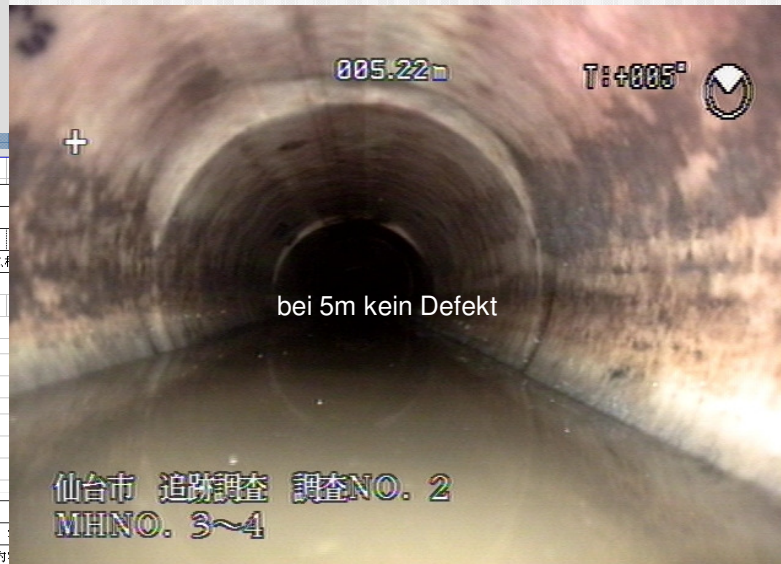
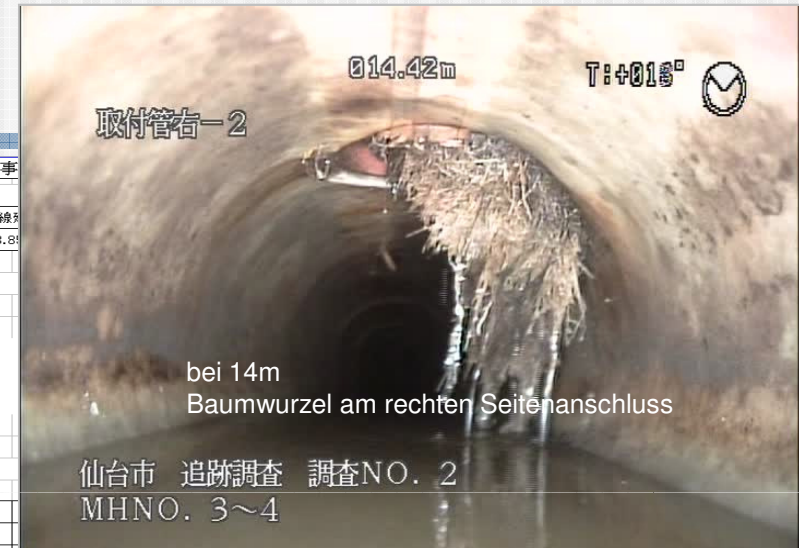
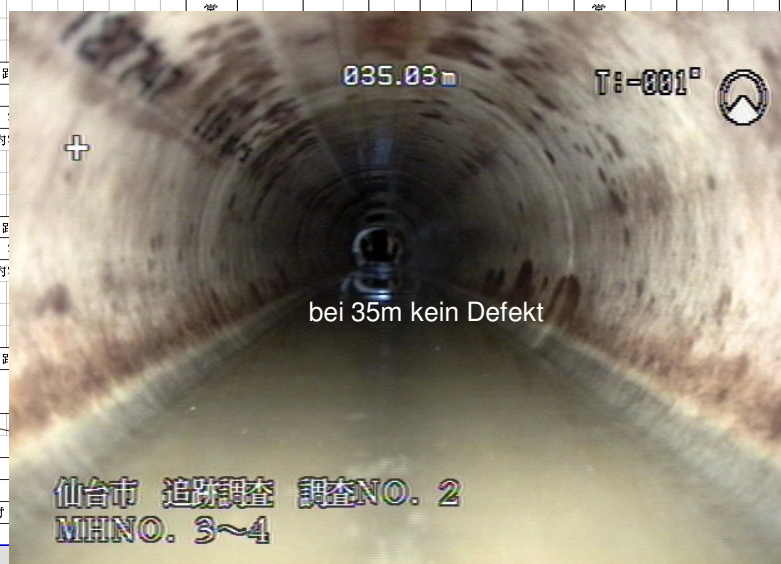
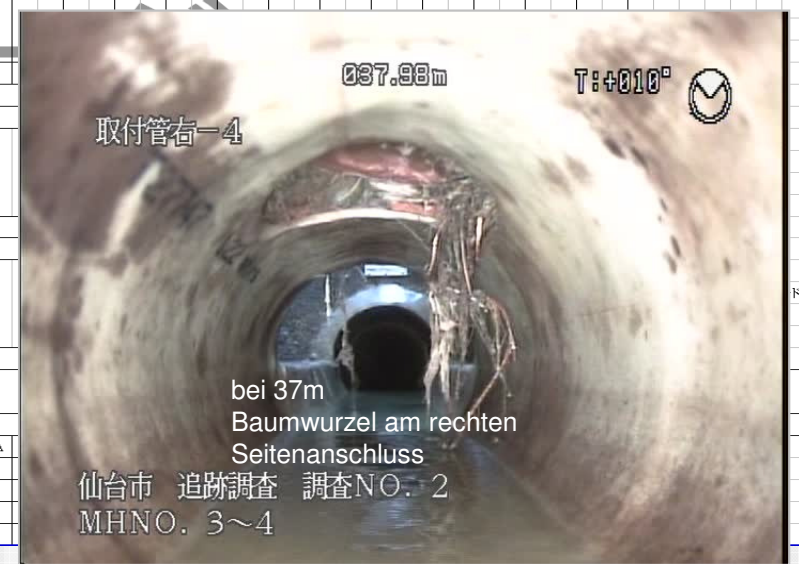
# Bezirk OROSHIMACHI Kanalsanierung 2

Die 5 ausgewählten Abschnitte wurden auf Erdbebeneinflüsse untersucht, dabei wurde, wie auf der nächsten Seite dargestellt, kein Defekt, und somit auch kein Einfluss der Erdbeben festgestellt.

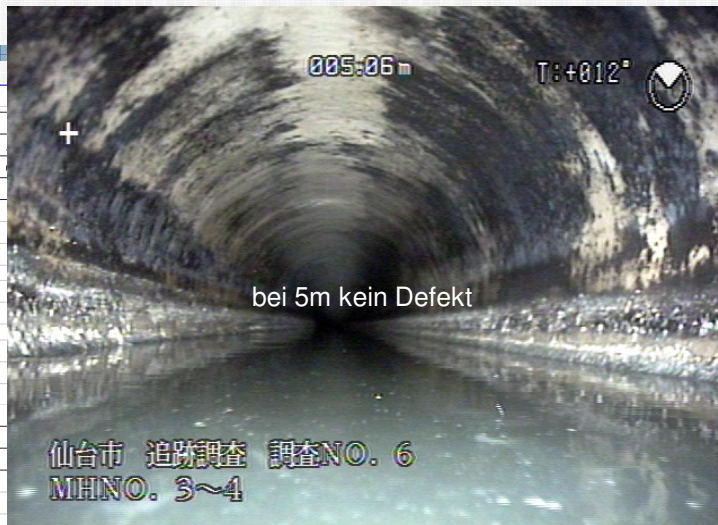
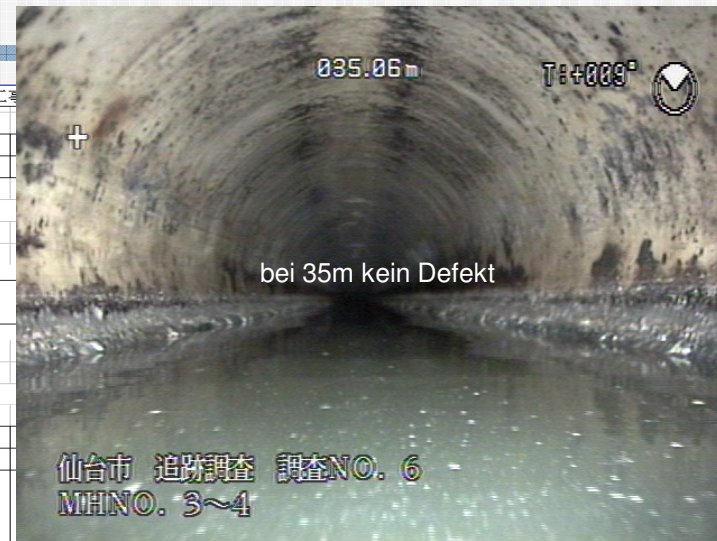
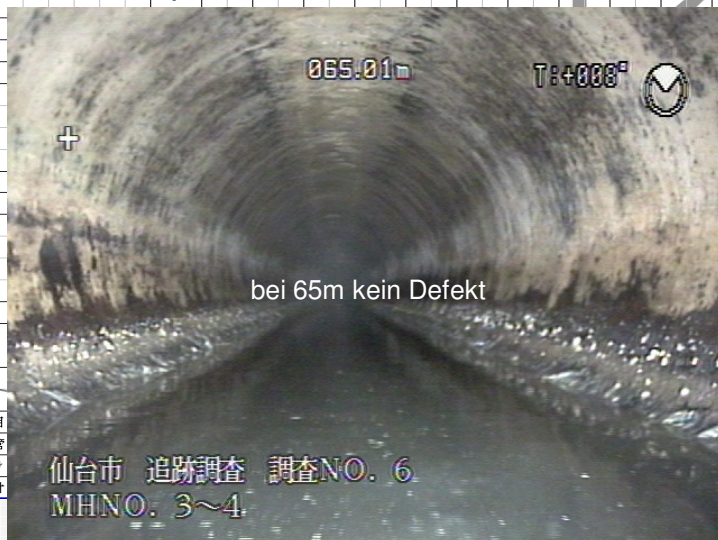
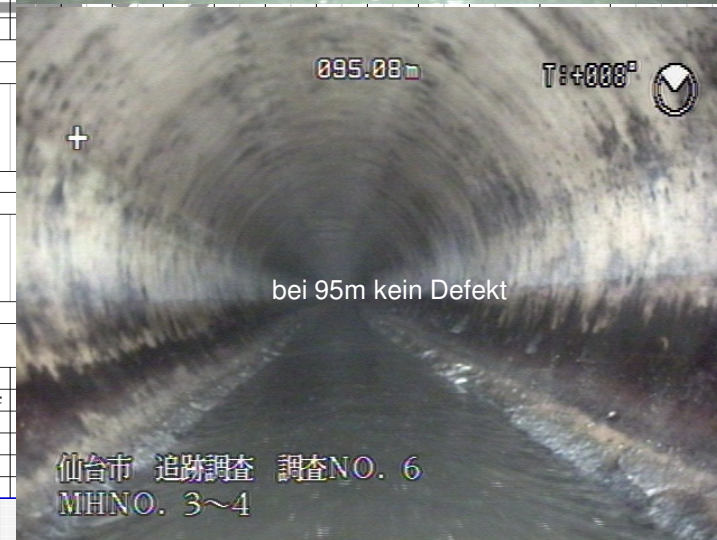
# BANSENTSUSEN (Bezirk TATEMACHI) Sanierung des Mündungsbereichs

2) Da keine Verschiebung von Liner feststellbar ist, kann die Alterung die Ursache sein.

1	8	異常なし
	65.00
